## 9. 宅地における地盤補強工事による既存擁壁の事故例

金 哲鎬 （報国エンジニアリング）

宅地における地盤補強工事による  
既存擁壁の事故例

2013年3月16日

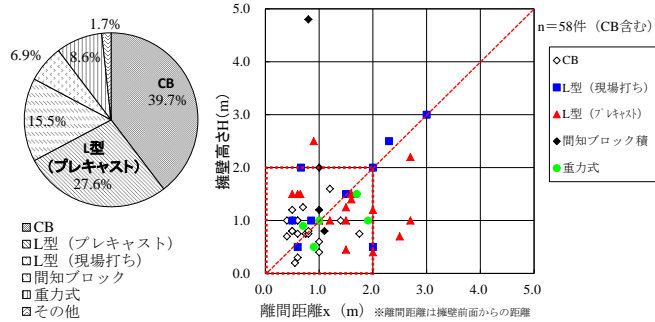
### 擁壁高さ(H)と離間距離(X)との関係(CB含む)

- (1) 擁壁事故は高さ2m、離間距離2m以内に集中  
2m以下の擁壁は建築確認が不要なため、  
擁壁構造および下部地盤の検討がされていない。
- (2) 擁壁高さと離間距離がほぼ等しい距離での変状  
事故が多い。
- (3) 擁壁事故の内、約8割以上がクローラータイプに  
よる変状事故が多い。
- (4) 変状現象は滑動によるものが多い。

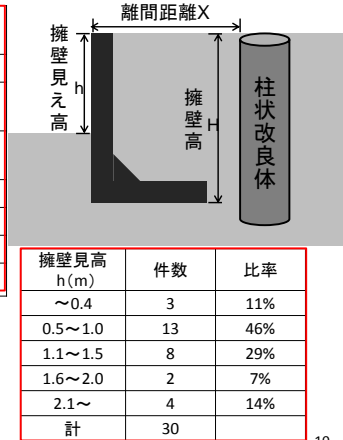
### 事故件数集計

擁壁種別	件数	比率 (CB含む)	比率 (CB除く)
CB	23	40%	
L型 (プレキャスト)	16	28%	46%
L型 (現場打ち)	9	16%	28%
間知ブロック	4	7%	11%
重力式	5	9%	14%
その他	1	2%	3%
計	58

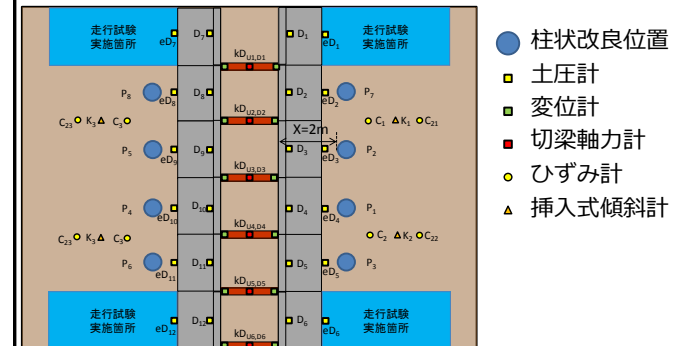
## 実大施工実験概要...平面図

柱状改良 ( $\phi$  600mm, L=6.0m)  $\times$  8本  
擁壁底面下=左列: 粘性土、右列: 碎石

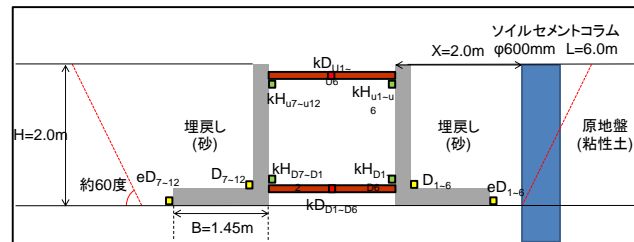
## 実大施工実験概要...断面図

前面天端より2.0mの位置で  
柱状改良( $\phi$  600mm, L=6.0m)の施工を行った

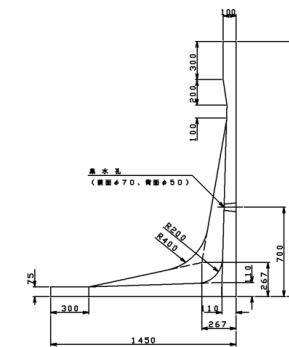
## 実大施工実験概要...擁壁概要

擁壁高  $H=2.000\text{m}$   
仮想背面高  $h=2.000\text{m}$   
底版幅  $B=1.450\text{m}$   
盛土高  $H_0=0\text{m}$

上載等分布荷重  
 $q=10.0\text{kN/m}^2$   
道路土工-擁壁工指針に  
基づいて設計計算
